## **REQUERIMENTO Nº 396/19**

## **RELATÓRIO FOTOGRÁFICO DO DIA 30/11/12**

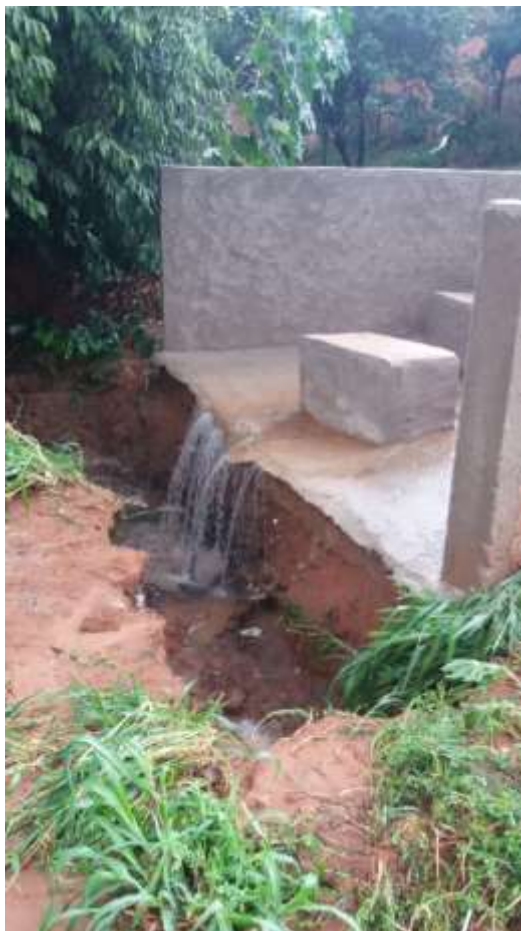
**Dissipador construído para as águas que escoam da Rua Cedro, com erosões ameaçando sua estrutura**

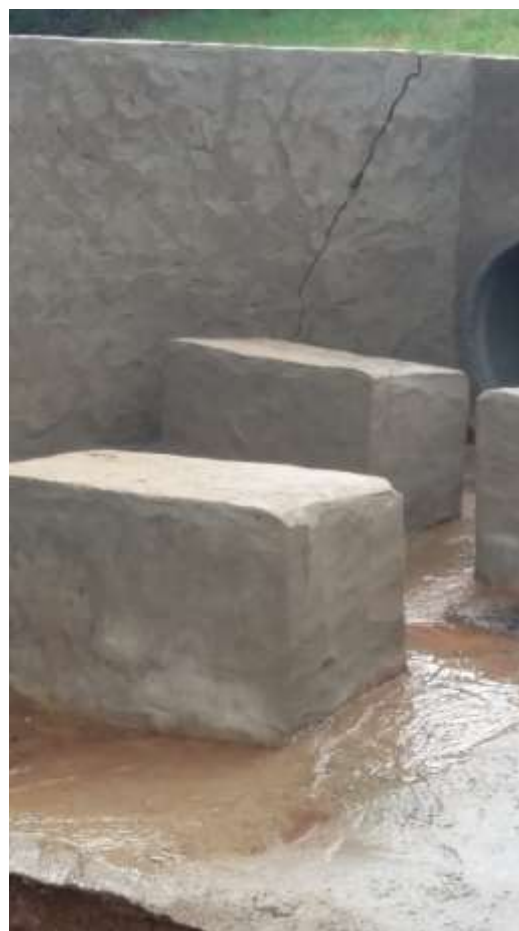
**Parte interna do Dissipador com Rachaduras em sua Estrutura pouco tempo após sua construção**

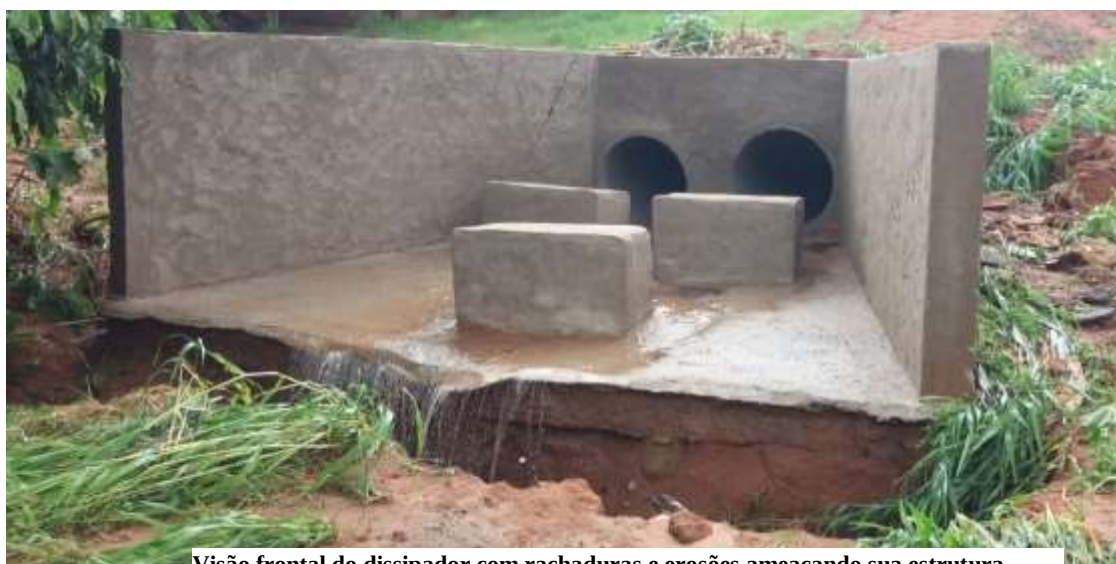
Considerando que é possível verificar rachaduras, erosões e acabamentos possivelmente mal feitos nas obras realizadas após o firmamento do TAC;

**Visão frontal do dissipador com rachaduras e erosões ameaçando sua estrutura.**

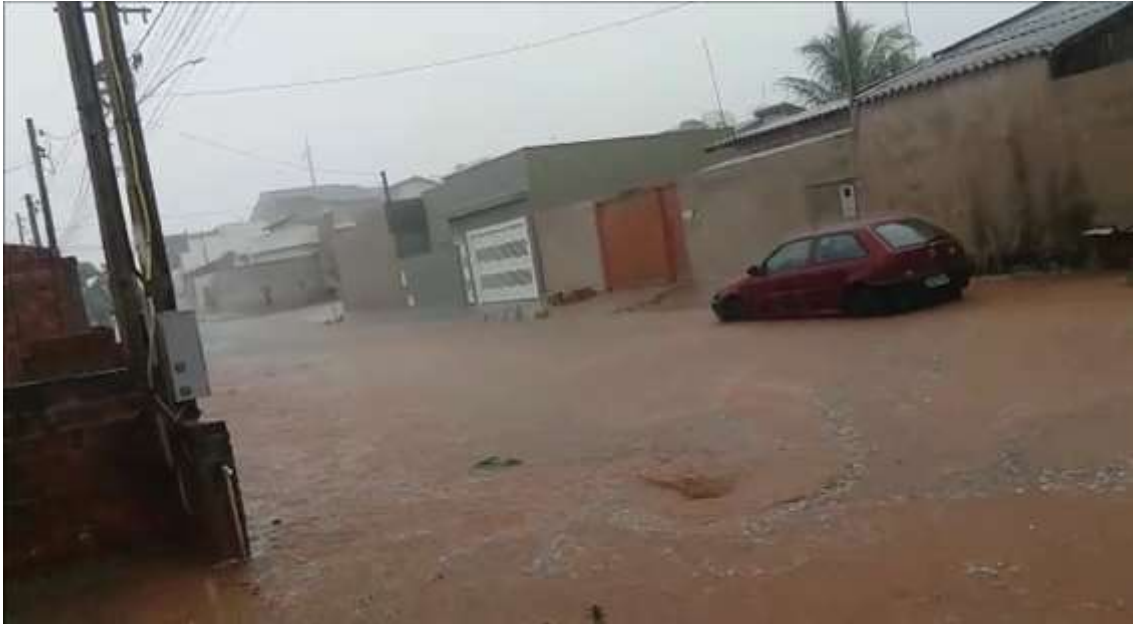
Considerando que, apesar das “melhorias” realizadas, os problemas na Rua Cedro persistem, os quais são comprovados por fotos e vídeos registrados nas chuvas do dia 30/11/2019;

**Rua Cedro durante a Chuva no dia 30/11/19**

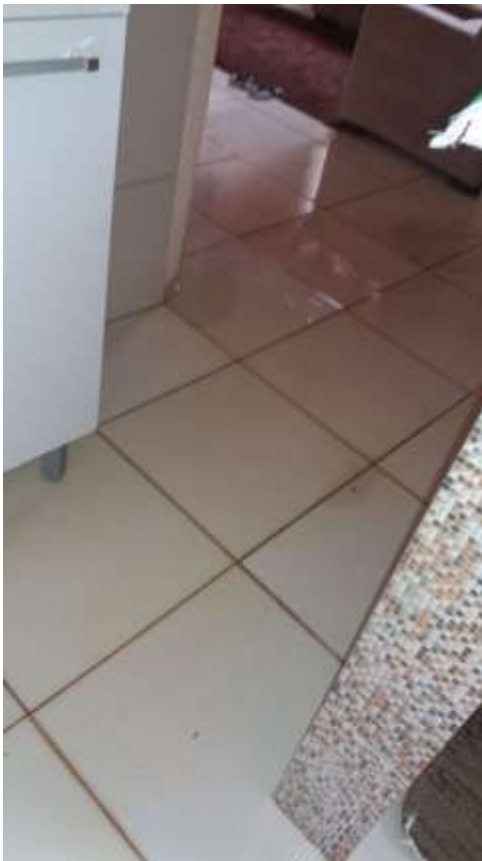
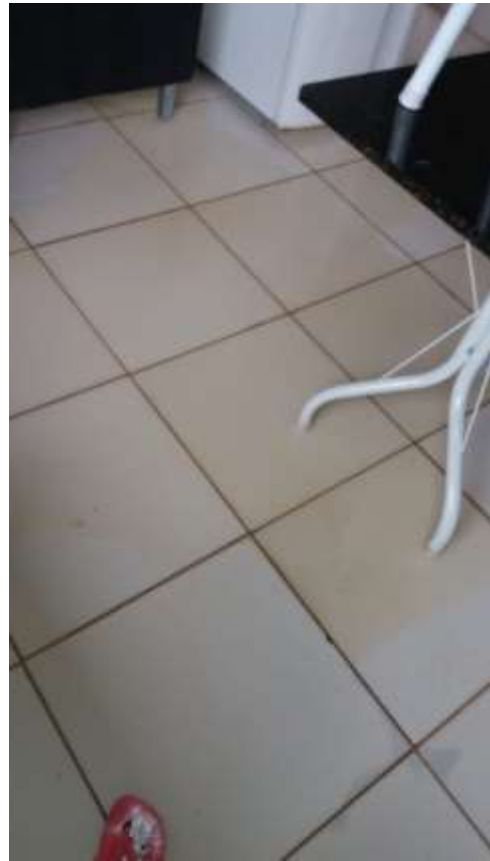
Seja informado ainda que a residência localizada na Rua Cedro nº 121, além de continuar recebendo infiltração de águas de chuva, tem sua infraestrutura ameaçada pelas águas pluviais em questão.

**Residência Localizada na Rua Cedro nº 121, com infiltração de água com a chuva do dia 30/11**
