REQUERIMENTO Nº 027/2020

REQUERIMENTO Nº 027/2020
RELATÓRIO FOTOGRÁFICO – ADAMANTINA O

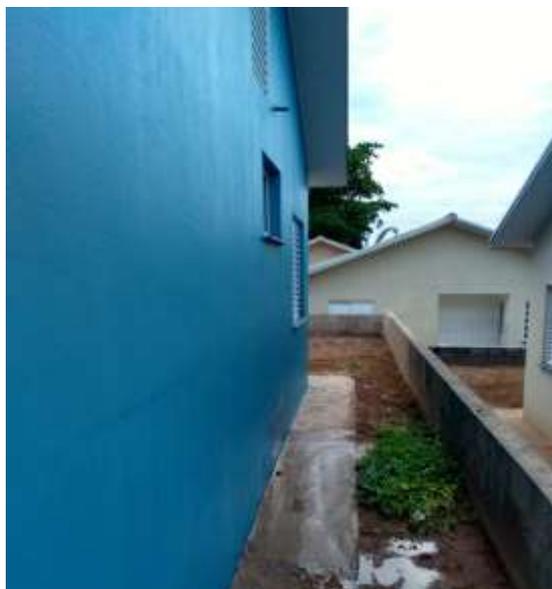
Vazamento na Lateral da Casa nº 162 (Foto Enviada por cidadão)

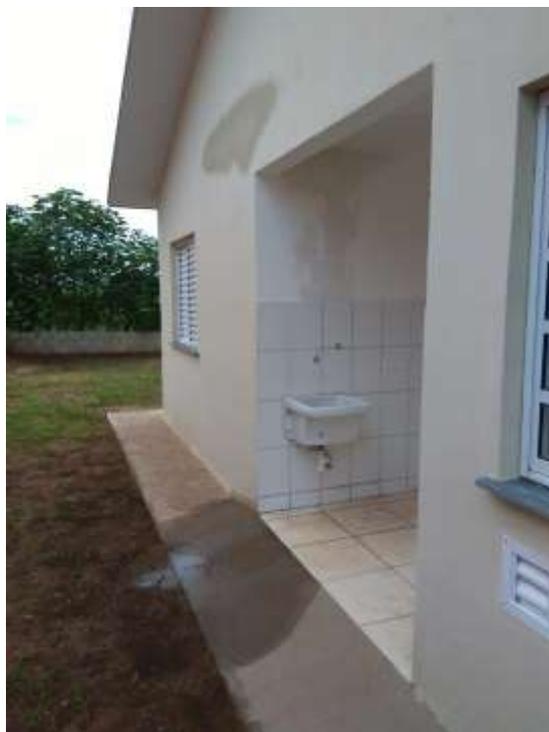
Vazamentos na casa nº 162 (Foto Enviada por cidadão)

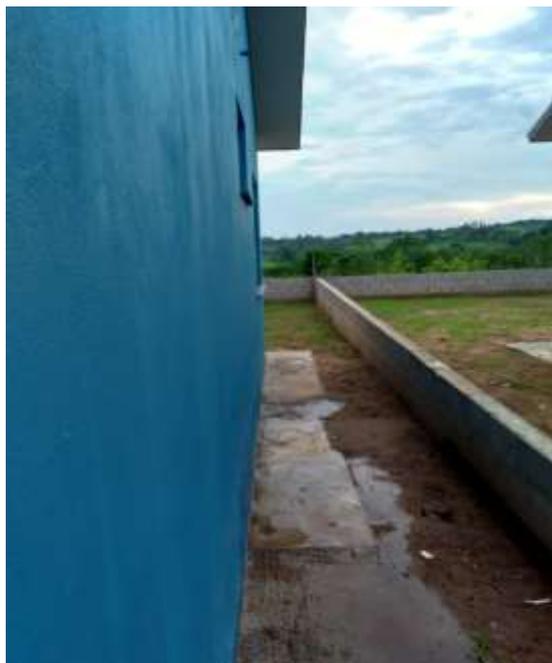
Vazamento na Lateral da Casa (Provavelmente nº 102 - Foto Enviada por cidadão)

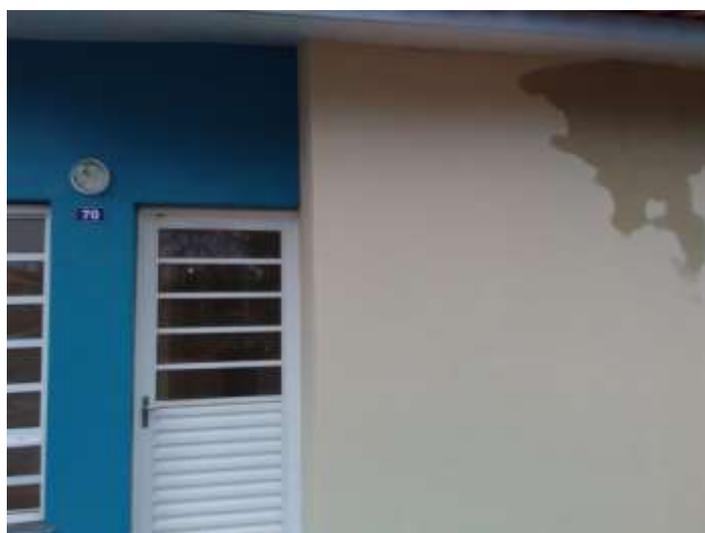
Vazamento na Casa nº 70

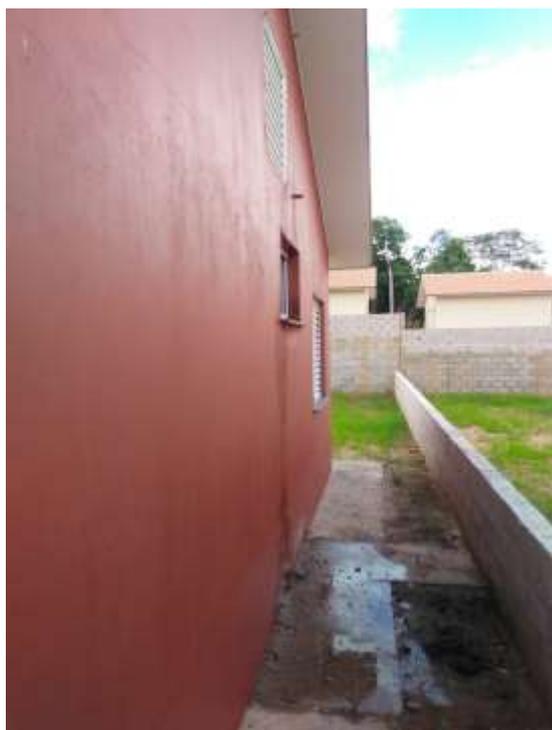
Vazamento na Lateral da Casa (Provavelmente nº 20 - Foto Enviada por cidadão)

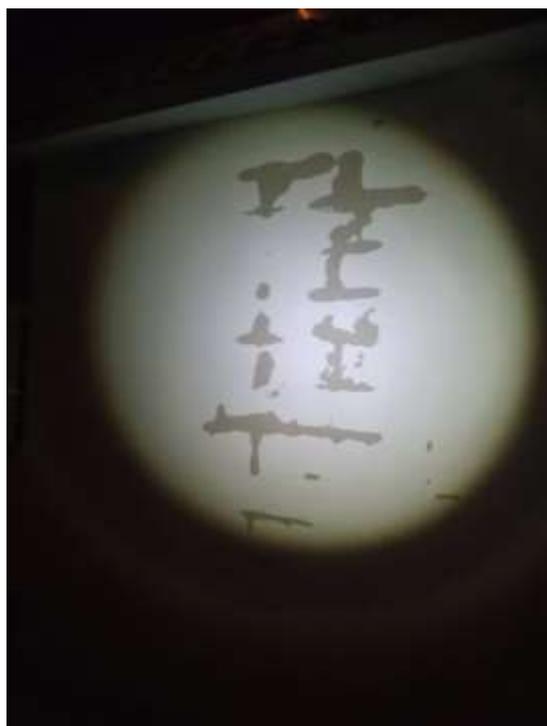
Vazamento na Lateral da Casa nº 142 - Foto Enviada por cidadão, tirada a noite.

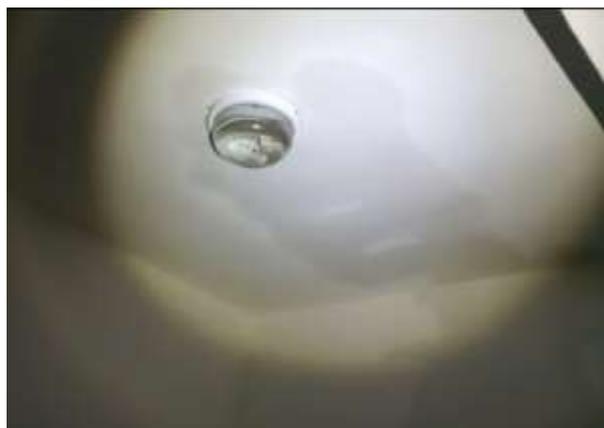
Vazamento interno, na casa nº 142 – Extraída de vídeo Enviado por cidadão

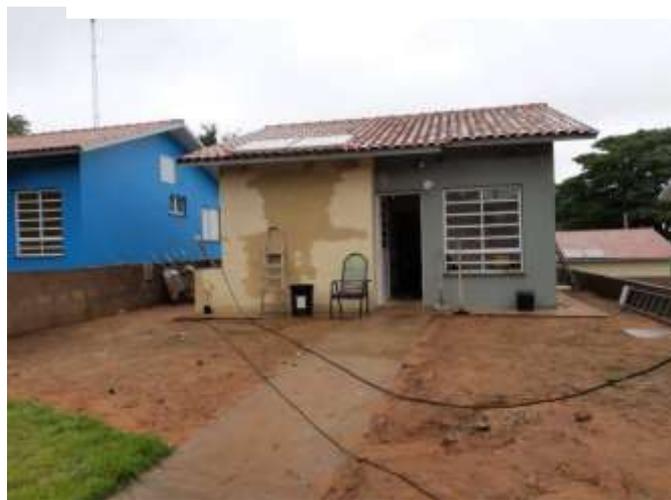
Casa nº 192 com infiltrações – Esta Casa estava com as paredes totalmente molhadas por dentro também.

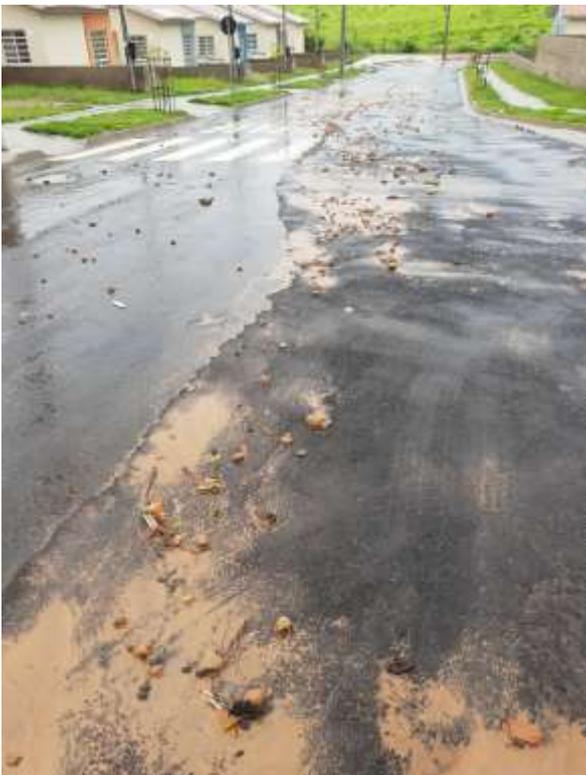
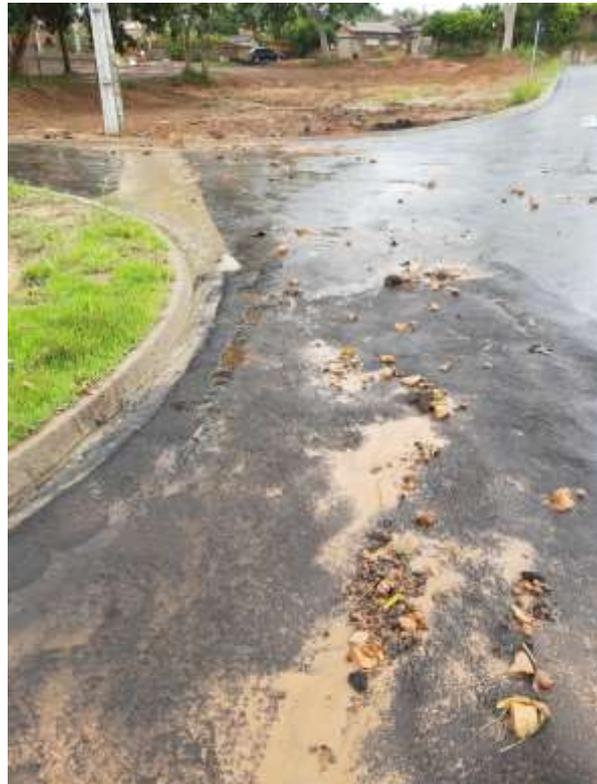
Pavimentação Asfáltica do Conjunto "Adamantina O" – Já com remendos e demonstrando uma qualidade inferior.
